**ПАСПОРТ ДОСТУПНОСТИ**  
**Муниципального бюджетного учреждения**  
**«Городской краеведческий музей»**  
**Миасского городского округа**  
**(объекта социальной инфраструктуры)**

- 1.1. Наименование (вид) объекта: здание городского краеведческого музея является объектом культурного наследия регионального значения.
- 1.2. Адрес объекта: 456302, Челябинская область, г. Миасс, ул. Пушкина, 8.

**Обследование  
доступности объекта социальной инфраструктуры  
для инвалидов и МГН**

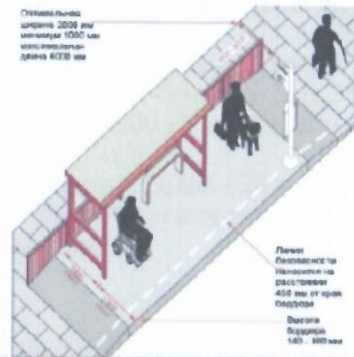
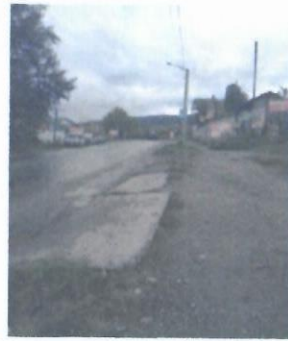
| п/п | Элемент доступности | Метод обследования | Параметр доступности | Выявленные отклонения (фотография барьера + результаты измерения + краткое описание результата осмотра). | Возможные решения |
|---|---|---|---|---|---|
| 1.1. | Ближайшие к объекту остановки общественного транспорта оборудованы и доступны для МГН (высота бордюра 140-160 мм, линия безопасности на расстоянии 420 мм от края бордюра) | <input type="checkbox"/> Да<br><input checked="" type="checkbox"/> Нет<br>Осмотр<br>Измерение | | | Привести в соответствие (компетенция органов местного самоуправления) |

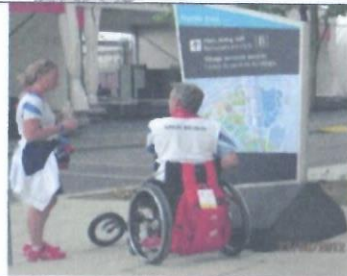
| п/п | Элемент доступности | Метод обследования | Параметр доступности | Выявленные отклонения (фотография барьера + результаты измерения + краткое описание результата осмотра). | Возможные решения |
|---|---|---|---|---|---|
| 1.2. | Наличие на остановке схемы движения к объекту для МГН. К,О,С,Г | <input type="checkbox"/> Да<br><input checked="" type="checkbox"/> Нет<br>Осмотр | | Отсутствие на остановке схемы движения к объекту для МГН | Изготовление и установка на остановке схемы движения к объекту (компетенция органов местного самоуправления) |

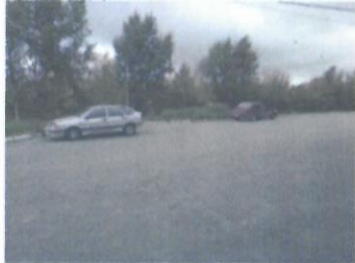
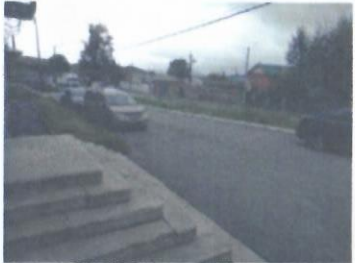
| 1.4. | Имеется ли на парковке достаточное количество доступных мест? Если нет, то количество парковочных мест согласовано с общественными организациями инвалидов?<br><b>К,О,С,Г</b> | <input checked="" type="checkbox"/> Да<br><input type="checkbox"/> Нет<br>Осмотр. | 10% мест (но не менее одного места) в том числе 5% для автотранспорта инвалидов на кресле-коляске<br>до 100 вкл. 5%, но не менее 1<br>от 101 до 200 -5 мест и доп. 3%;<br>от 201 до 1000 - 8 мест и доп. 2%;<br>1001 место и более - 24 места + не менее 1% на каждые 100 мест свыше | Отсутствие парковочных мест для автотранспорта инвалидов<br><br> | Согласование разметки с ГИБДД, нанесение разметки парковочных мест, в том числе для автотранспорта инвалидов, согласно ПДД и СП |

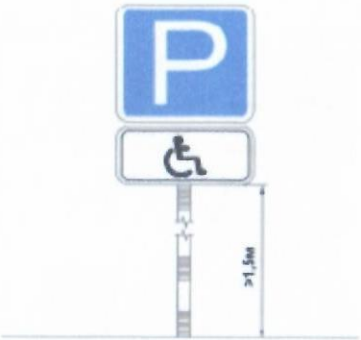
| 1.6. | Специальные парковочные места для инвалидов обозначены знаками на поверхности покрытия стоянки и продублированы знаком на вертикальной поверхности (стене, столбе, т.п.), расположенным на высоте не менее 1,5 м<br><b>К, О, С, Г</b> | <input type="checkbox"/> Да<br><input checked="" type="checkbox"/> Нет<br>Осмотр | | Отсутствие знаков | Согласование с ГИБДД и установка знака «Парковка» 6.4. совместно с табличкой «Инвалиды» 8.17 |

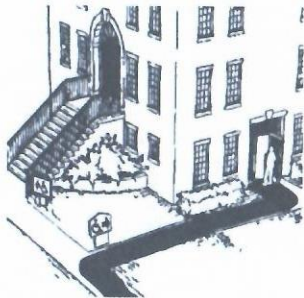
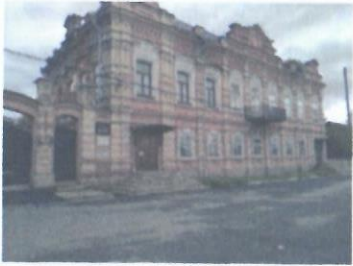
| <p>2.1.</p> | <p>Доступен ли главный вход в здание?</p> <p><b>К,О,С</b></p> <p>Если главный вход недоступен, имеется ли другой доступный вход?</p> | <p><input type="checkbox"/> Да<br/><input checked="" type="checkbox"/> Нет<br/>Осмотр</p> <p><input type="checkbox"/> Да<br/><input checked="" type="checkbox"/> Нет<br/>Осмотр</p> | | | <p>Технические решения невозможны, здание является объектом культурного наследия регионального значения, приобретение гусеничного лестничного подъемника</p> |

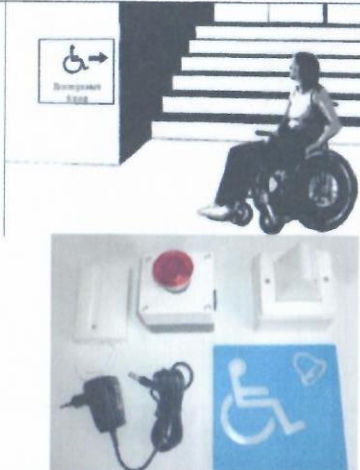
| <p>2.2.</p> | <p>Оборудованы ли доступные входы знаками доступности?</p> <p><b>К,О,С</b></p> <p>Имеется ли устройство для вызова персонала?<br/>Кнопка вызова не выше 0,8 м от уровня пола</p> <p><b>К,О,С,Г</b></p> | <p><input type="checkbox"/> Да<br/><input checked="" type="checkbox"/> Нет<br/>Осмотр:</p> <p><input type="checkbox"/> Да<br/><input checked="" type="checkbox"/> Нет<br/>Осмотр:<br/>Измерение</p> | | <p>Отсутствие знаков доступности, вызова персонала</p> | <p>Оборудовать кнопку вызова персонала</p> |

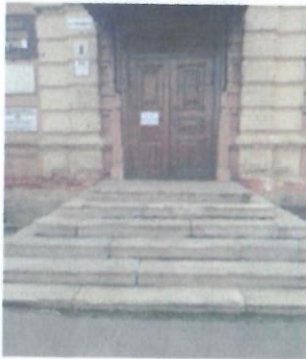
| 2.3 | <p>Наружные лестницы и пандусы должны иметь поручни с учетом технических требований к опорным стационарным устройствам. При ширине лестниц на основных входах в здание 4,0 м и более следует дополнительно предусматривать разделительные поручни.</p> <p><b>О,С</b></p> | <input type="checkbox"/> Да<br><input checked="" type="checkbox"/> Нет<br>Измерение | | <p>Отсутствие доступного для маломобильных групп населения входа в здание</p> | <p>Технические решения невозможны, так как здание является объектом культурного наследия регионального значения</p> |

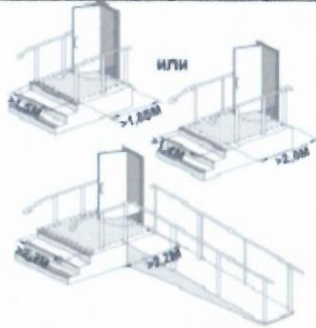
| 2.7 | <p>Размеры входной площадки без пандуса при открывании полотна дверей наружу должны быть не менее 1,4х2,0м или 1,5х1,85м.</p> | <p><input type="checkbox"/> Да <input checked="" type="checkbox"/> Нет</p> <p>Измерение</p> | | <p>Размеры входной площадки 1,33х2,26 м не соответствуют требованиям</p> | <p>Технические решения невозможны, здание является объектом культурного наследия регионального значения</p> |

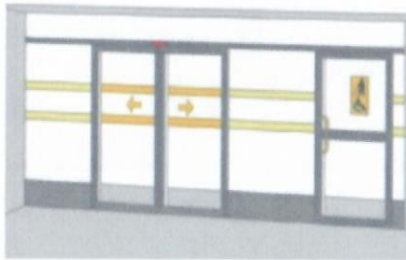
| 3.1 | <p>Имеется ли хотя бы один доступный маршрут во все места общего пользования и обслуживания?<br/><b>К,О,С,Г</b></p> <p>После входа в здание имеется доступная для МГН, в том числе инвалидов колясочником информации о схеме движения инвалидов по зданию с указанием доступных мест общего пользования и обслуживания МГН.<br/><b>К,О,С,Г</b></p> | <p><input type="checkbox"/> Да<br/><input checked="" type="checkbox"/> Нет<br/>Осмотр</p> <p><input type="checkbox"/> Да<br/><input checked="" type="checkbox"/> Нет<br/>Осмотр</p> | | <p>Отсутствие доступного маршрута</p> <p>Отсутствуют знаки по пути движения, тактильная направляющая полоса, звуковые информаторы, система информации об объекте, мнемосхема</p> | <p>Технические решения невозможны, здание является объектом культурного наследия регионального значения</p> |

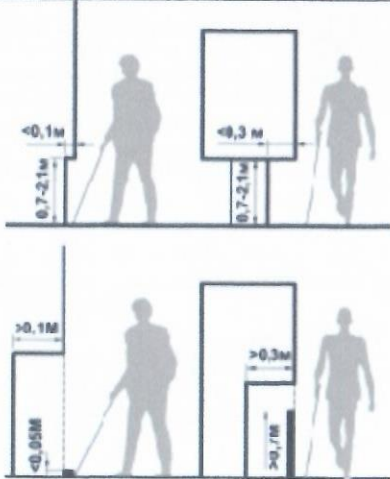
| 3.2 | <p>Конструктивные элементы и устройства внутри зданий, а также декоративные элементы, размещаемые в габаритах путей движения на стенах и других вертикальных поверхностях, имеют закругленные края и не выступают более чем на 0,1 м на высоте от 0,7 до 2,1 м от уровня пола. Если элементы выступают за плоскость стен более чем на 0,1 м, то пространство под ними должно быть выделено бортиком высотой не менее 0,05 м. Указатели на отдельно стоящей - не более чем на 0,3 м.<br/><b>С</b></p> | <p><input type="checkbox"/> Да<br/><input checked="" type="checkbox"/> Нет<br/>Измерение</p> | | <p>Конструктивные элементы и устройства внутри здания не имеют закругленные края, выступающие элементы не выделены бортиком</p> | <p>Технические решения невозможны, здание является объектом культурного наследия регионального значения</p> |

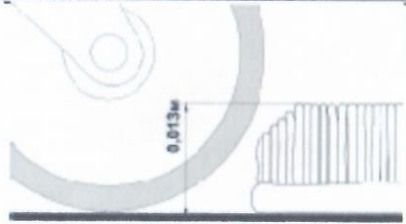
| 3.3 | В помещениях, доступных инвалидам, не разрешается применять ковры с ворсом высотой ворса более 0,013 м.<br>К | <input checked="" type="checkbox"/> Да<br><input type="checkbox"/> Нет<br>Измерение:<br>отсутствие ковров в здании | | | |

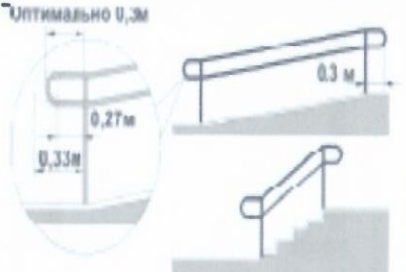
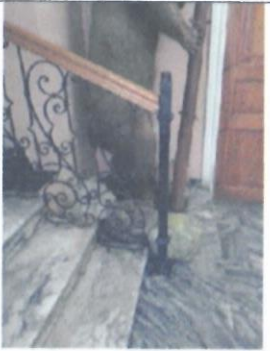
| 3.5 | Завершающие горизонтальные части поручня должны быть длиннее марша лестницы или наклонной части пандуса 0,3 м (от 0,27 до 0,33 м) и иметь не травмирующее завершение<br>О,С | <input type="checkbox"/> Да<br><input checked="" type="checkbox"/> Нет<br>Измерение:<br>отсутствуют завершающие части поручня | | | Технические решения невозможны, здание является объектом культурного наследия регионального значения |

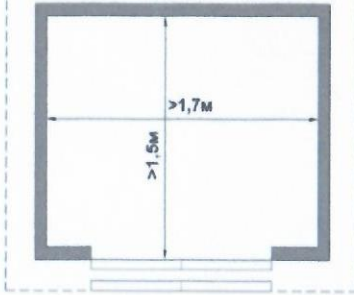
| 3.8 | Лифты, предназначенные для пользования инвалидом на кресле-коляске с сопровождающим. Их кабины должны иметь внутренние размеры не менее 1,7 м в ширину и 1,5 м.<br>К | <input type="checkbox"/> Да<br><input checked="" type="checkbox"/> Нет<br>Измерение | | Отсутствие лифта (подъемника) в здании | Технические решения невозможны, здание является объектом культурного наследия регионального значения, приобретение гусеничного лестничного |

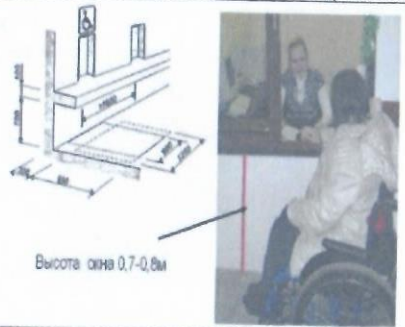
| 4.1. | Места целевого назначения могут быть универсальными либо специально выделенными для инвалидов и МГН<br><b>К,О,С,Г</b> | <input checked="" type="checkbox"/> Да<br><input type="checkbox"/> Нет<br>Осмотр: универсальные места целевого назначения | | | |

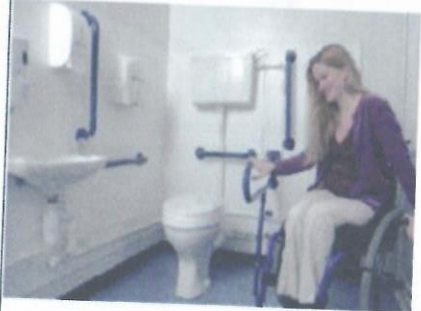
| 5.1. | <p>Специально оборудованные для МГН места во всех зданиях, где имеются санитарно-бытовые помещения для посетителей</p> <p>К,О,С,Г</p> | <input type="checkbox"/> Да<br><input checked="" type="checkbox"/> Нет<br><p>Осмотр</p> | | Отсутствие специально оборудованной туалетной комнаты для МГН | Технические решения невозможны, здание является объектом культурного наследия регионального значения |
